# COMUNICADO DE RECALL

A BMW do Brasil convoca os proprietários dos veículos BMW modelos X3 2.0d, X5 3.0i, X5 4.4i, X5 4.8is e X5 xDrive 48i fabricados entre novembro de 1999 e setembro de 2008 a entrarem em contato com um concessionário autorizado para agendar gratuitamente a verificação e, se necessário, o reparo dos componentes que poderão apresentar as inconformidades técnicas a seguir, não se descartando risco de acidentes e danos físicos e/ou materiais aos ocupantes dos veículos e a terceiros.

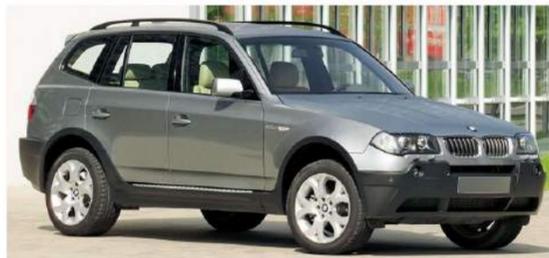
X3 2.0d – E83

Risco: descarga precoce da bateria e possível incêndio por curto-circuito.  
Reparo: substituir o dispositivo de aquecimento do filtro de combustível.

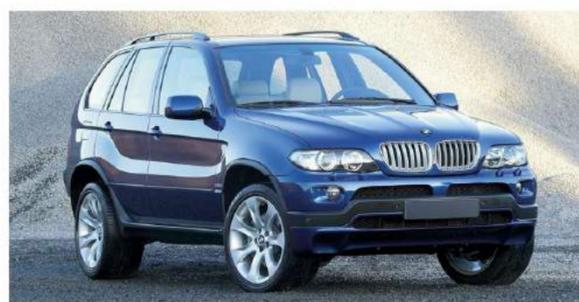
X5 3.0i, X5 4.4i, X5 4.8is – E53

Risco: o motor pode parar de funcionar durante o uso.  
Reparo: substituir a DME e programar as unidades de comando.

Risco: impossibilidade do aumento de marchas (possível apenas redução).  
Reparo: verificar e, se necessário, substituir o interruptor de posição da transmissão.

Risco: impossibilidade de acionamento do freio pelo respectivo pedal.  
Reparo: verificar a folga do pedal do freio e, se necessário, substituir o suporte do pedal.

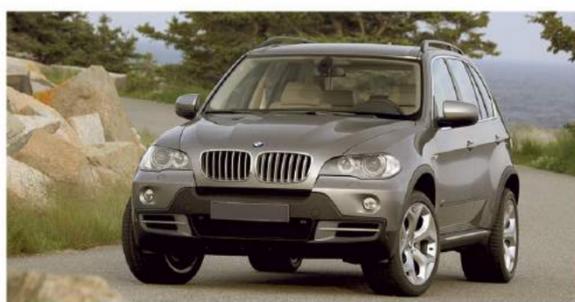
X5 xDrive 48i – E70

Risco: o motor pode parar de funcionar durante o uso.  
Reparo: instalar cabos de massa adicionais no compartimento do motor.

Risco: falha na detecção de perda de fluido de freio, podendo ocasionar falha no funcionamento do sistema de freios.  
Reparo: verificar e, se necessário, substituir a tampa do reservatório de expansão do fluido de freio.
